EGLISE SAINT-ELIE

LA MEDINA DE SAÏDA,
UN PATRIMOINE FACE AUX RISQUES

EGLISE ST-ELIAS

DSA RISQUES MAJEURS
ENSA PARIS-BELLEVILLE

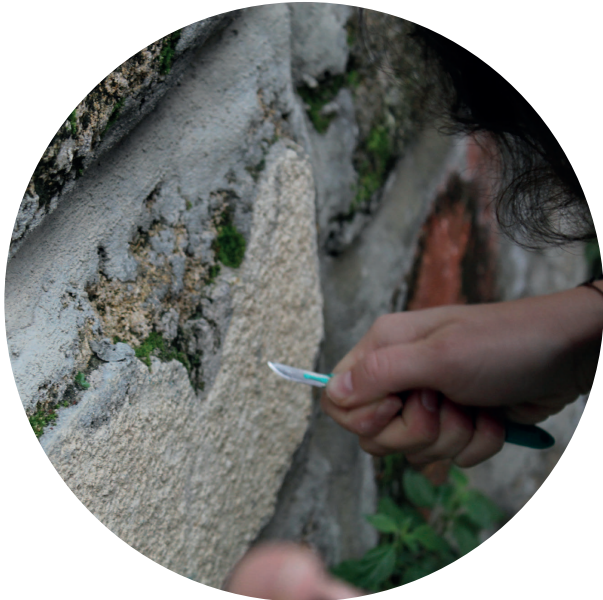
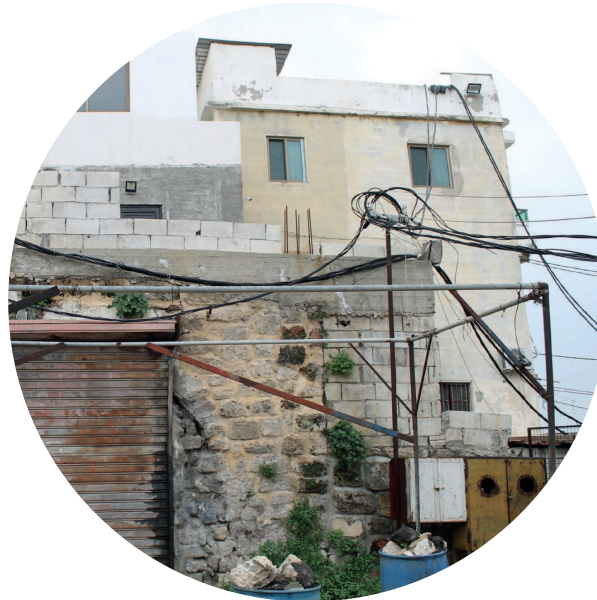
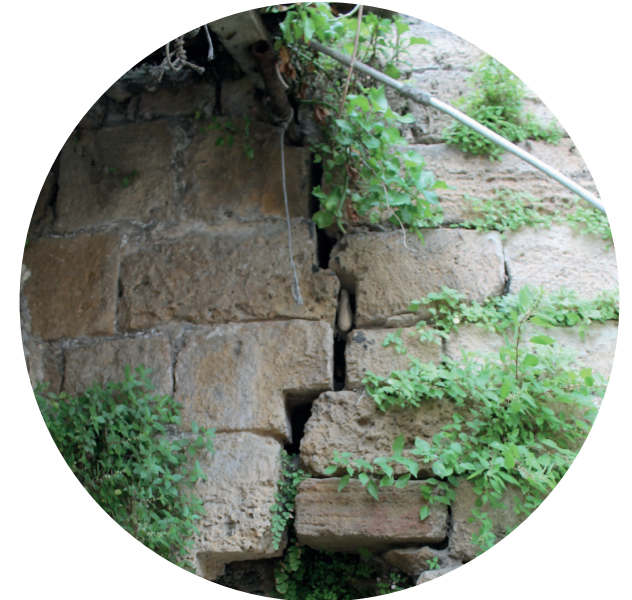
FAÇADE NORD Pathologies

- .RESEAUX ELECTRIQUE APPARENTS
- .VEGETALISATION DE LA FACADE
- .SYSTEME DE VENTILATION EXTERIEUR
- .INFILTRATION D'EAUX PAR CAPILLARITE AUX PIEDS DES FACADES

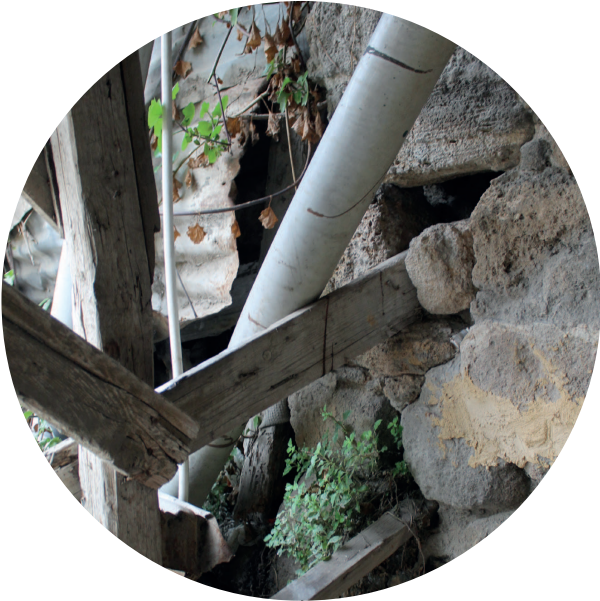
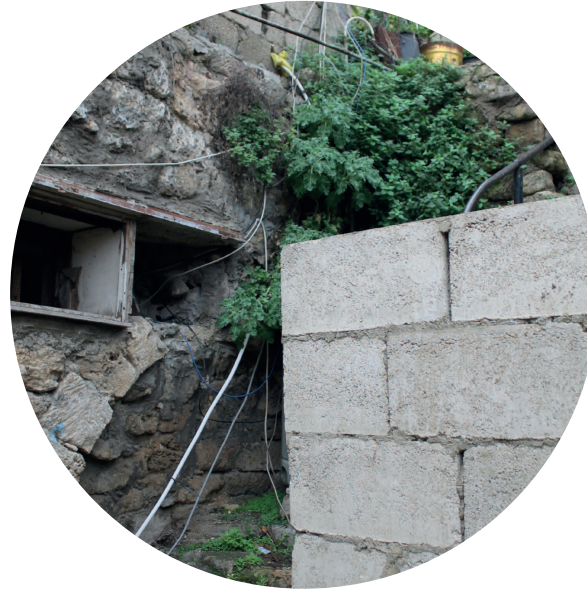
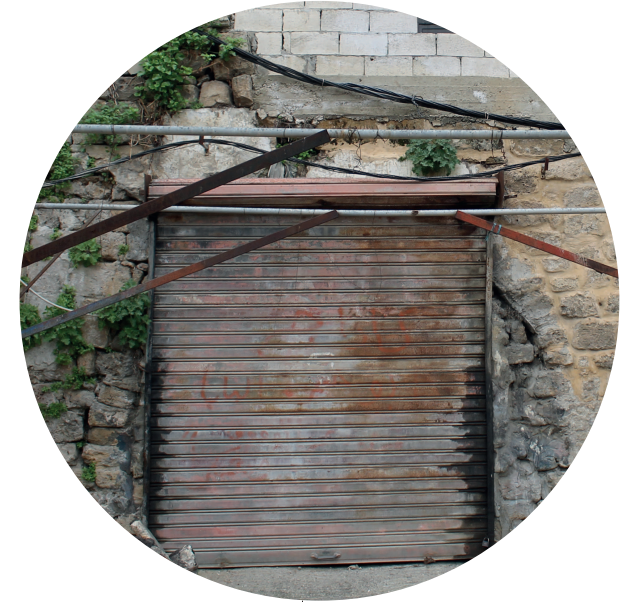
Analyse structurelle

.FRAGILISATION DE LA STRUCTURE
EXISTANTE DU AUX AJOUTS RECENTS

.DIFFERENCE DE MATERIALITE, RIGIDITE VARIEE

.AJOUT DE MASSE

.MAUVAIS CALEPINAGE DES PARPAINGS

.AFFAISSEMENT DES PARPAINGS

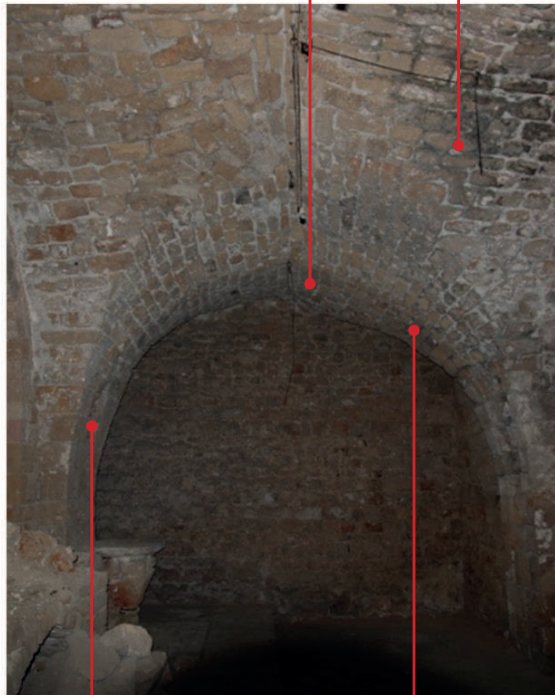
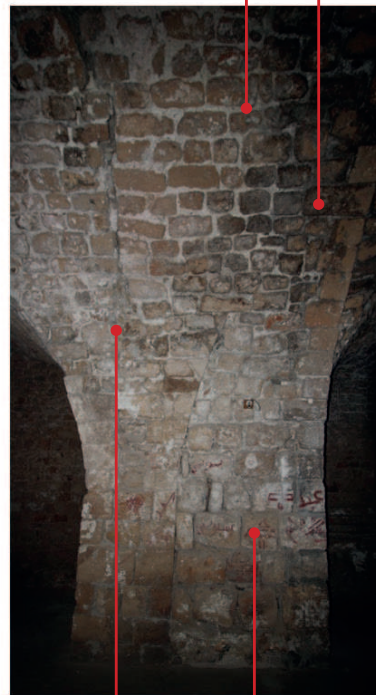
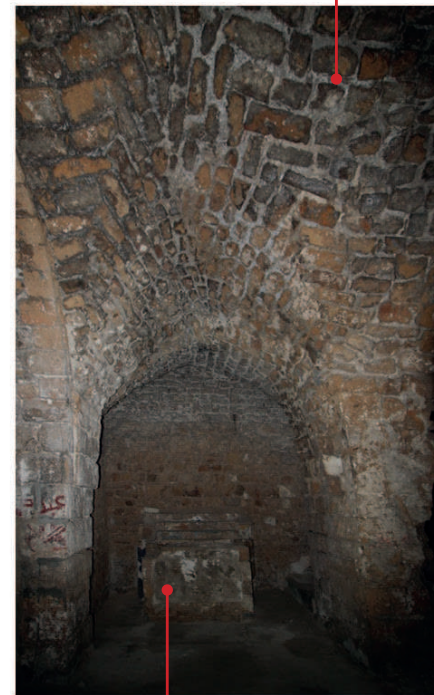
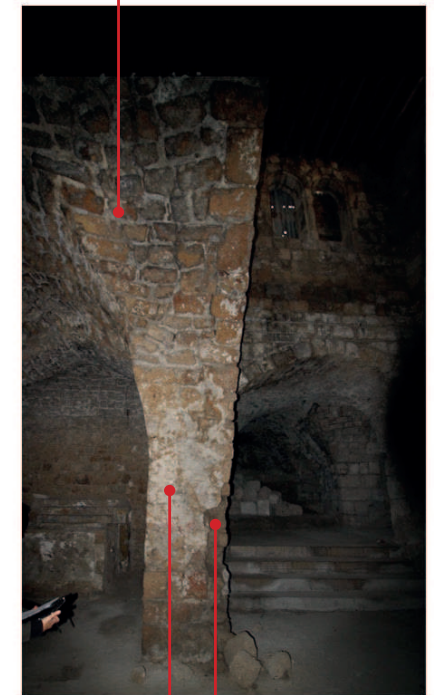
ELEVATION INTERIEURE

Traces d'humidité sur la voûte en maçonnerie de pierre

Développement de micro-organisme sur les pierres

Apparition de sels sur les joints en ciment

Traces d'un ancien enduit en ciment sur les parements en pierre

Zone d'affaissement de la voûte

Dégradation de la maçonnerie en pierre

Pierres manquantes

Fissures sous la voûte

Fissures de la voûte

Dégradation sur les pierres de taille

Enduit peint déplaqué
Pierres épauprées et cassées

Décrochage de pierres du pilastre

Déformation du pilastre
