EGLISE SAINT-ELIE

LA MEDINA DE SAÏDA,
UN PATRIMOINE FACE AUX RISQUES

EGLISE ST-ELIAS

DSA RISQUES MAJEURS
ENSA PARIS-BELLEVILLE

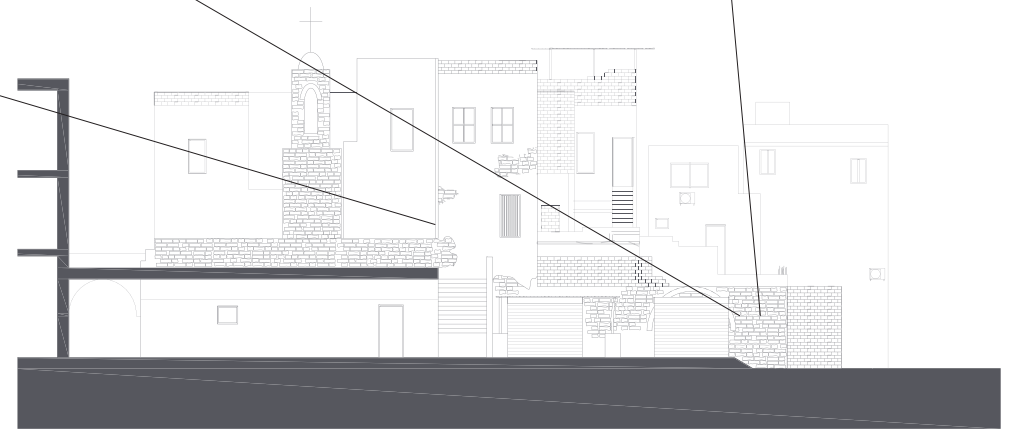
FAÇADE NORD

.FRAGILISATION DE LA STRUCTURE
EXISTANTE DU AUX AJOUTS RECENTS

.DIFFERENCE DE MATERIALITE, RIGIDITE VARIEE

.AJOUT DE MASSE

.MAUVAIS CALEPINAGE DES PARPAINGS

.AFFAISSEMENT DES PARPAINGS
